ESIMERKKIKUVIA JA VINKKEJÄ MITTAUKSEEN

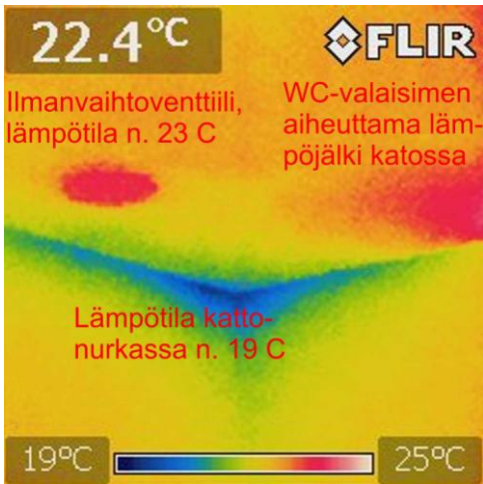
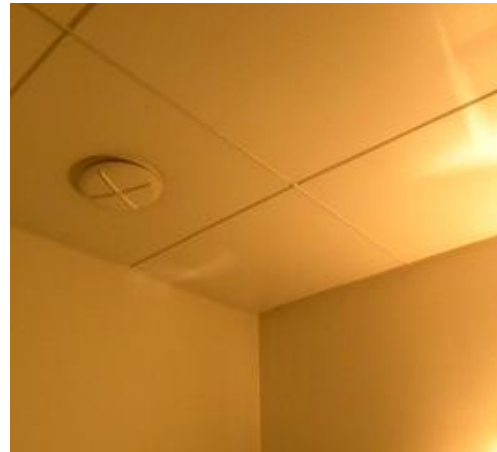
Ilmanvaihto katossa:

Kattonurkkauksessa on lievä lämpövuoto, mikä kielii että saumauksissa on lievää puutteellisuutta. Lämmin ilma pyrkii kohoamaan ylöspäin ja poistumaan ilmanvaihtoventtiilin kautta, mikä ilmenee siten että ilmanvaihtoventtiili näkyy ympäristöönsä lämpimämpänä.

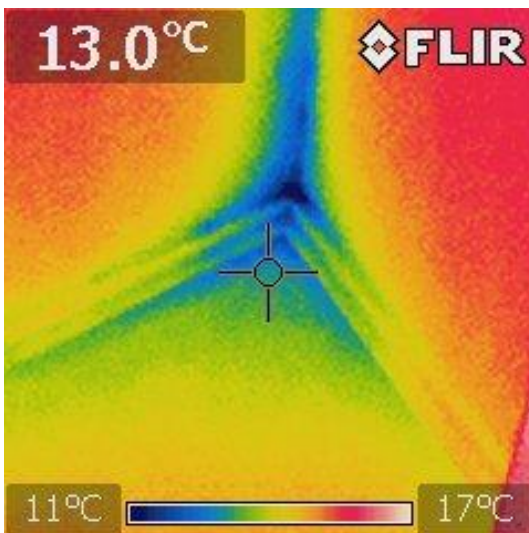
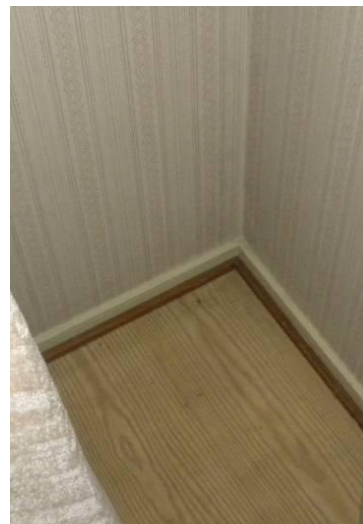
Nurkkavuoto lattiassa:

Lattianurkkauksessa on jo selkeä lämpövuoto, huoneilman lämpötila on n. 19 C ja nurkan kylmin kohta n. 11 C. Kylmä alue heijastuu nurkasta myös jonkin matkaa lattiassa. Kyseinen nurkka sijaitsi rakennuksen kulmauksessa. Vuoto kielii puutteesta erityyksessä.

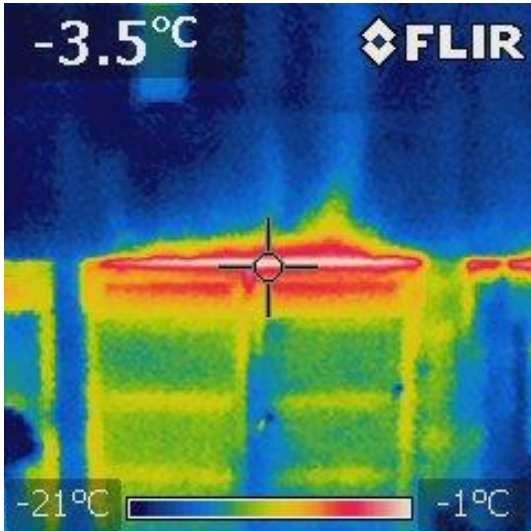
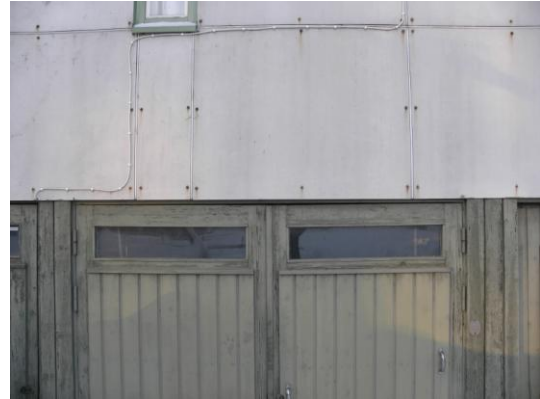
Vuoto autotallin ovissa:

Autotallin ovien yläosasta tapahtuu selkeästi lämpövuotoa. Ulkoilman lämpötila kuvaushetkellä n. -12 C ja lämpötila tallissa n. 15 C. Vuotokohdassa lämpötila n. -3,5 C luokkaa. Vuoto kielii puutteesta ovien tiivisteissä ja että vanhat 60- luvun ikkunalasit eivät ole energiatehokkaita.

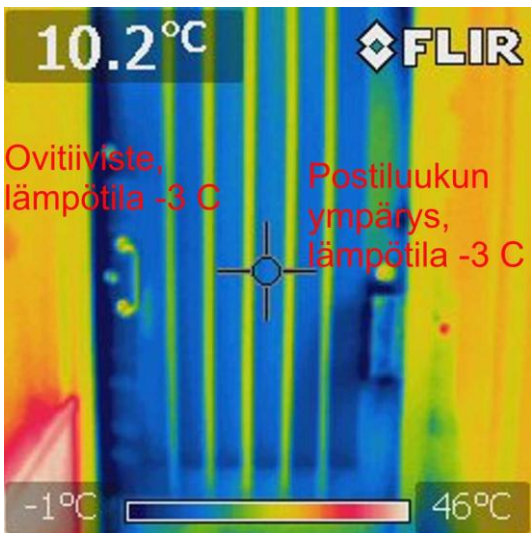
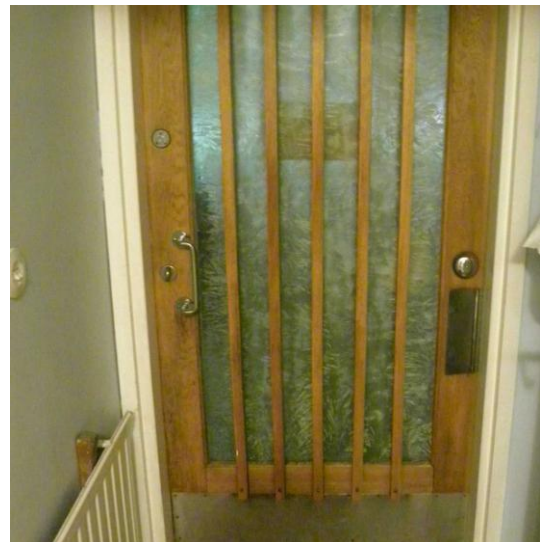
Ulko-ovi (sisältäpäin):

Kuvan ulko-ovi on 60-luvulta. Ovessa on kaksikerroslassi, mutta se ei vastaa lämpöeristysominaisuuksiltaan lähellekään tämän päivän vastaavia rakenteita. Kuvasta näkyy selkeästi, että lasin pintalämpötila sisäpuolella on vain 10 C, kun ulkoilman lämpötila on -12 C. Tällaisen oven lämpöhukka on huomattava. Edelleen ovitiiviste on pahasti kärsinyt, mikä näkyy ovikahvan puolella koko oven korkeudelta n. -3 C lämpötilana. Ovi on ajan kanssa mennyt hieman kiereen, mikä lisää lämpöhuk-

kaa. Niin ikään postiluukun ulkoreunojen kautta tapahtuu selkeää lämpövuotoa, koska luukun reu-
namilla lämpötila on n. -3 C.

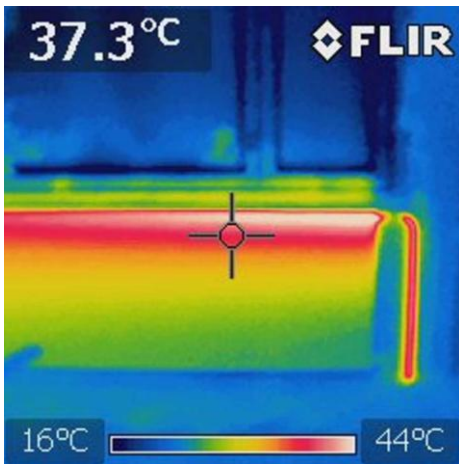
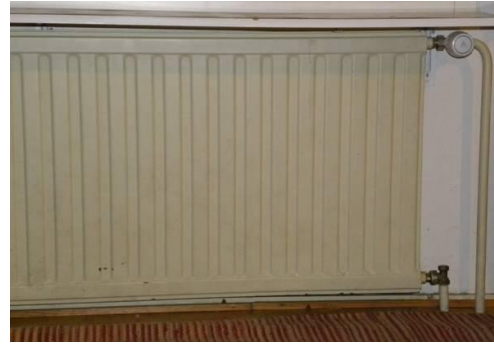
Lämpöpatteri 1 (vesikiertoinen):

Kuvan vesikiertoisessa lämpöpatterissa vesi ei kierrä kunnolla vaikka termostaatti on täysin auki.
Mikäli kierto patterissa on kunnossa, niin lämpökuvasta tulisi erottua patterin sekä tulo- että lähtö-
putki. Tässä tapauksessa syy oli ilmeinen eli termostaatti oli jumittunut eikä siis auennut täysin.

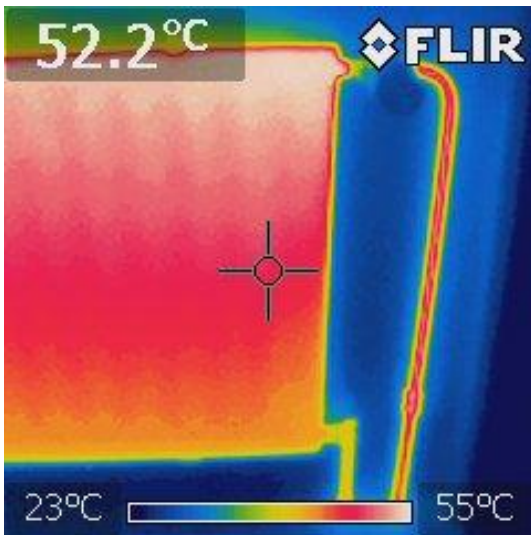
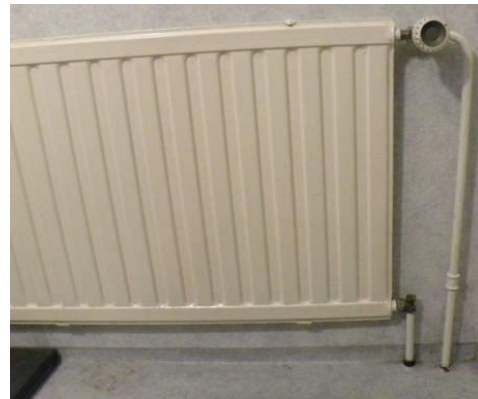
Lämpöpatteri 2 (vesikiertoinen):

Kuvan vesikiertoisessa lämpöpatterissa on samasta kohteesta ja samanlainen kuin Lämpöpatteri 1.
Tässä patterissa vesi kiertää hyvin, lämpö jakautuu tasaisesti sekä patterin tulo- ja menoputki erot-
tuvat selkeästi lämpökuvassa. Termostaatti oli säädettyä lähes täysin auki asentoon.

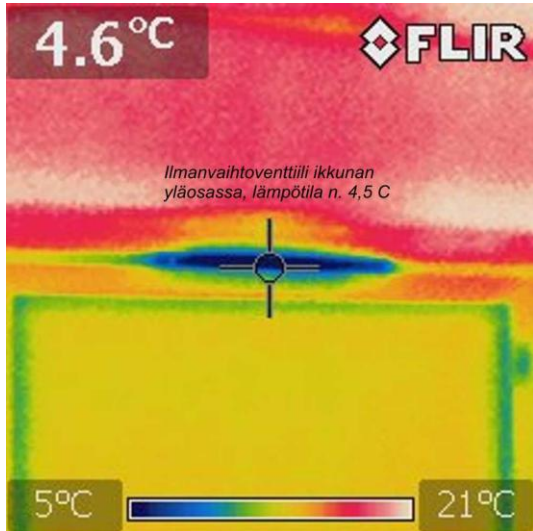
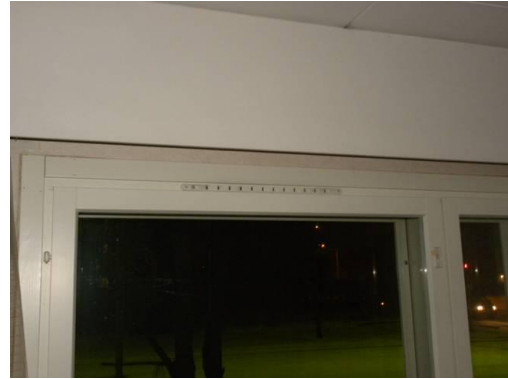
Ilmanvaihtoventtiili ikkunan yläosassa:

Ikkunan yläosassa oleva ilmanvaihtoventtiilistä tuleva viileä ulkoilma erottuu helposti lämpökameran kuvasta. Säädettävien raitisilmaventtiilien käytössä tulee muistaa talvi- ja kesäasennon käyttö.
