RAKENNUSINVENTOINTI

RAPORTTI 19.1.2023

FM Teija Ahola, Selvitystyö Ahola, Mikkeli

Selvitys	Rakennusinventointi
Tilaaaja	Koulutuskeskus Salpaus
Käyttö	Asemakaavan perusselvitys, lupaprosessit
Alue	Asikkalan kampus
Työn sisältö	Alueinventointi, alueella yhteensä 22 rakennusta ja niiden lisäksi pieniä tarverakennuksia, kuten kotia, puukatoksia ja muista suojia. Koulutuskeskus Salpauksen omistuksessa 15 rakennusta tilalla 16-402-1-137. Rakennusinventointi kahdeksasta rakennuksesta.
Tekijä	FM Teija Ahola, Selvitystyö Ahola, Mikkeli
Yhteyshenkilöt	Hannu Toivonen, Salpaus ja Ilari Ikävalko, Rosberg Ikävalko Oy
Ohjausryhmä	Edustajat Koulutuskeskus Salpauksesta, Arkkitehtitoimisto Rosberg Ikävalko Oy:stä, Hämeen ELY-keskuksesta ja Päijät-Hämeen alueellisesta vastuumuseosta.
Ajankohta	10-12/2022 – 01/2023
Aineistot	Raportti 19.1.2023 (pdf) Valokuvat (jpg)
Valokuvat:	Selvitystyö Ahola, Teija Ahola 2022 (jollei toisin mainita)

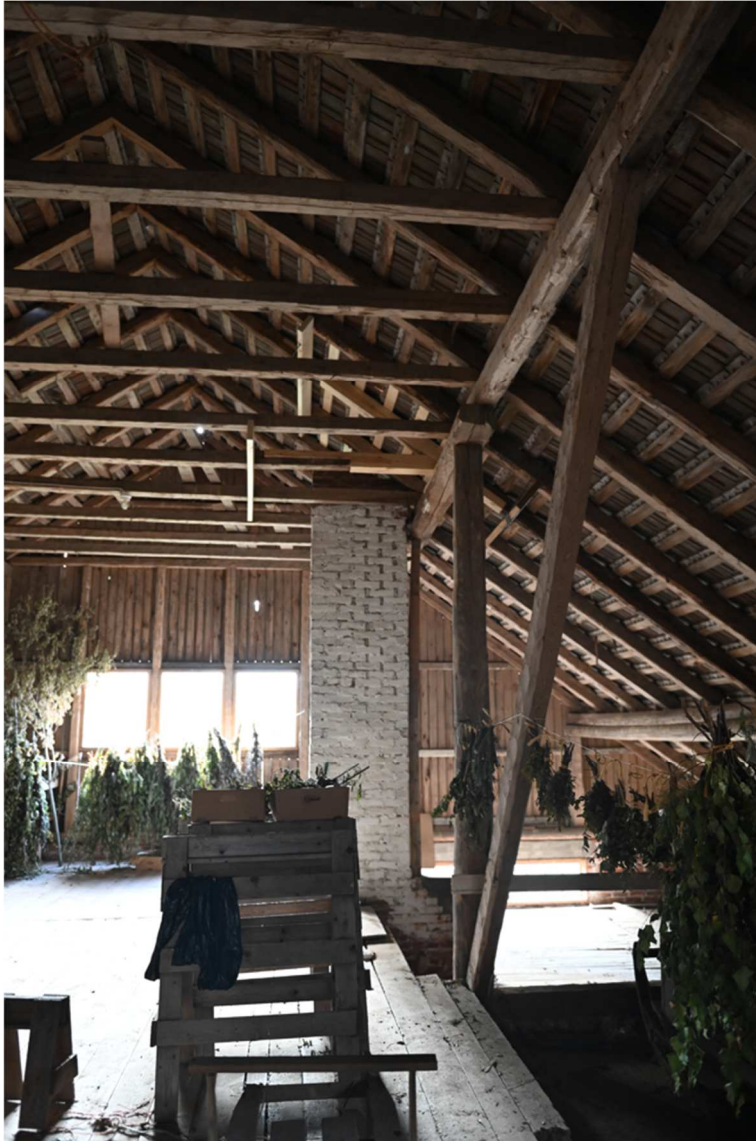
Kuva: Vanhainkodin navetan ylinen.

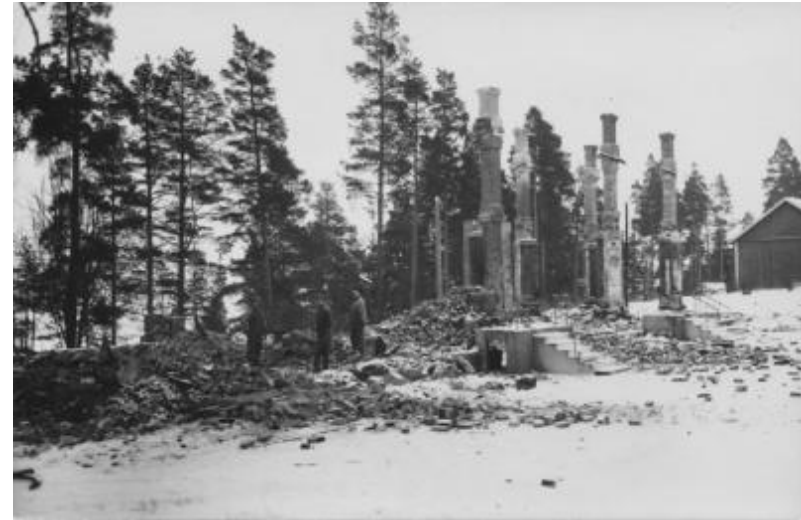
Kuva: Tulopalossa tuhoutuneen kunnalliskodin rauniot. Takana näkyy olemassa oleva puurakenteinen varistorakennus. / Asikkalan kulttuuripalvelut.

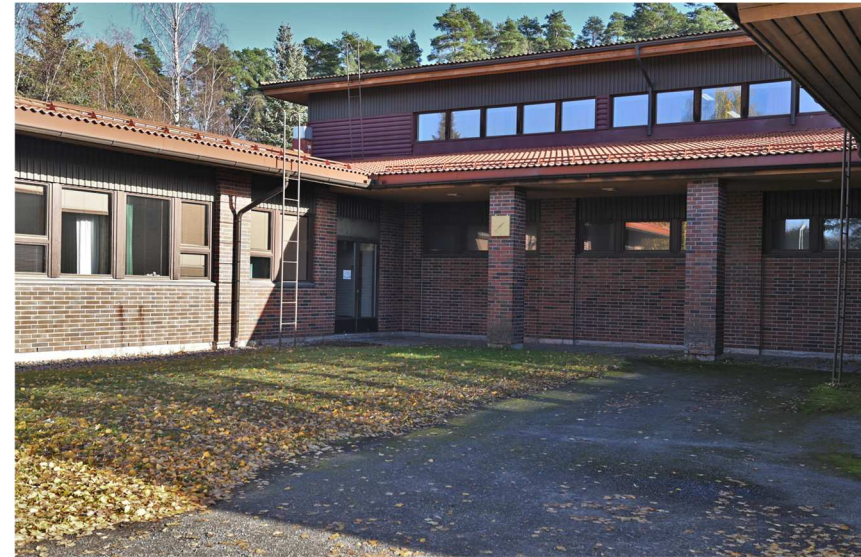
Kuva: Vuonna 1983 valmistunut maatalousoppilaitoksen päärakennus. Korkean keskiosan molemmin puolin on siipien reunustama piha. Länsijulkisivu.

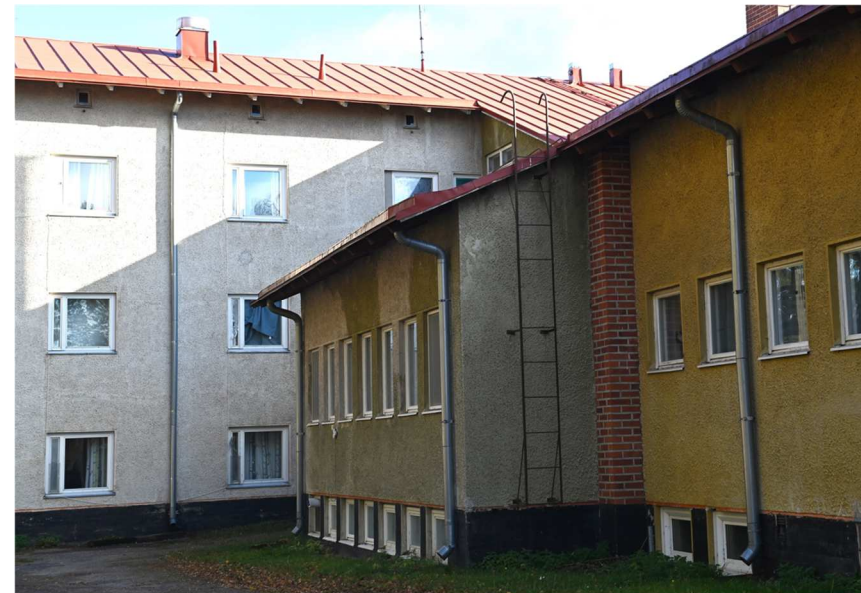
Kuva: Vuonna 1953 valmistunut kunnalliskodin päärakennus. Korkean asuntosiiven keskiosaan liittyy matala keittiösiipi, jossa ruokasali (kuvassa keskellä).

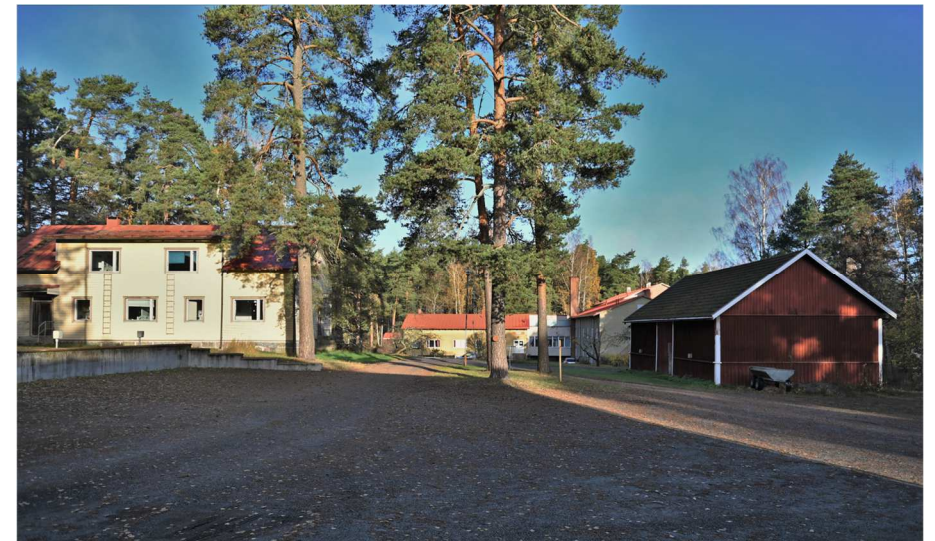
Kuva: Vasemmalla Humina – keskellä Mummola 66 – oikealla huoltorakennus.

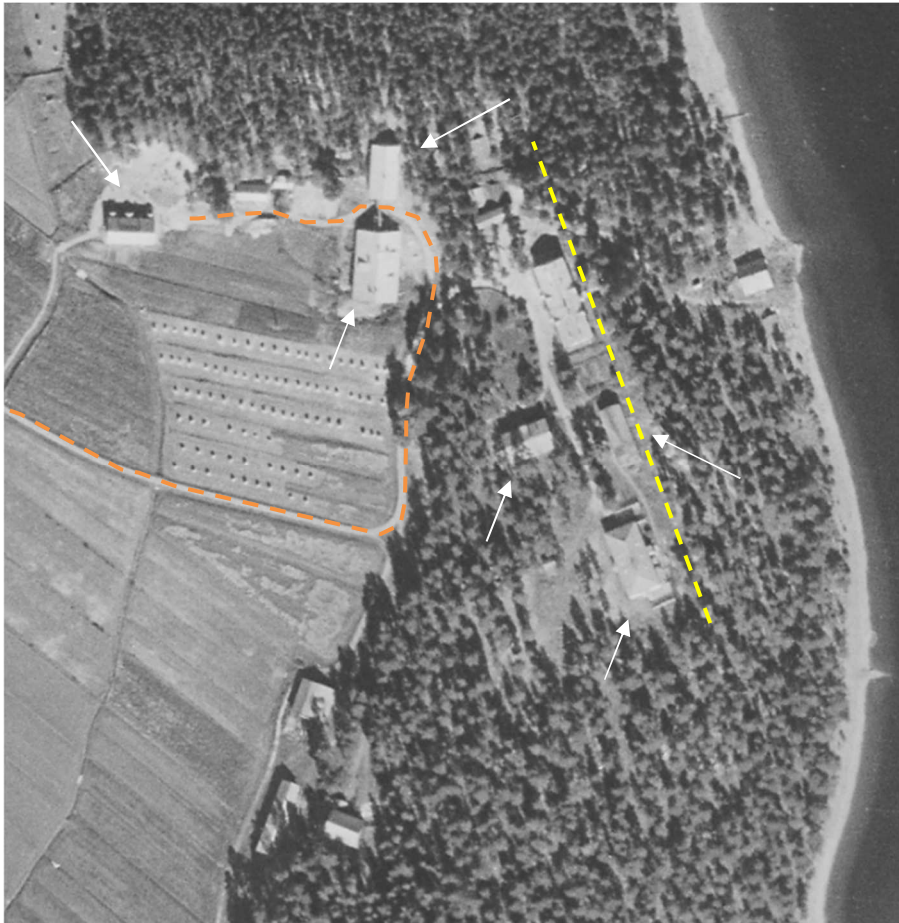
Kuva: Kuvaan merkitty valkoisella nuolella edelleen olemassa olevat rakennukset. Vanha vaivaistalo sijaitsi, kuten B-osasto ja liiteri edelleenkin, selänteellä katonharja harjun pääsuuntauksen mukaisesti. Mummolan paikalla ollut alkuperäinen vaivaistalorakennus paloi tammikuussa 1950. / Ilmakuva 1949 © MML

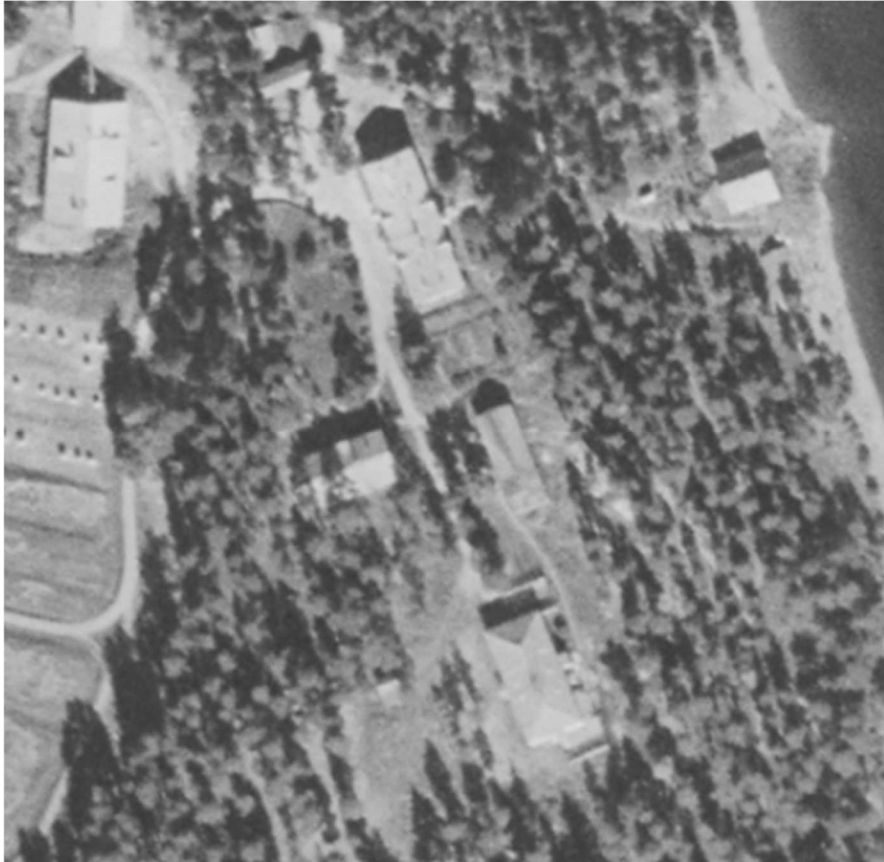
Vanhainkodin pihapiiri vuonna 1949

- Laitospiha on metsän ympäröimä
- Rakentaminen noudattaa maiseman pääsuuntausta
- Saapumistie johtaa päärakennuksen eteen
- Taipuisat kulkuväylät (kaarevuutta)
- B-osaston aidatut kävelytarhat rakennuksen päädyissä²¹
- Puoliavoimia puutarhamaisia alueita päärakennuksen ympärillä
- Rannassa oletettavasti iso sauna
- Erillinen talouspiha, josta kuvassa näkyvissä navetta

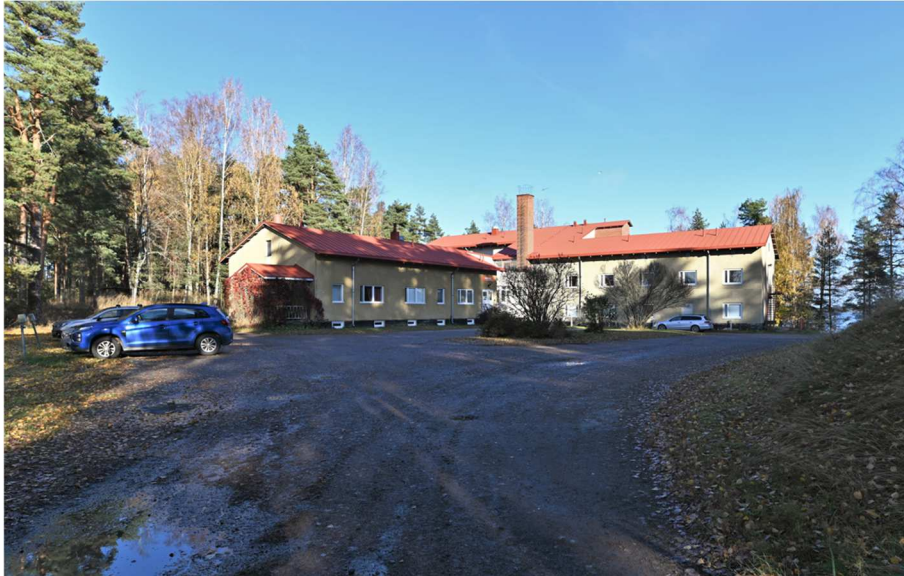
Kuva: Kouluna toimivan vanhainkodin päärakennuksen pihasuunnittelussa on lähdetty autoliikenteen tarpeista; sorapihat ovat aikaisempaa suurempia

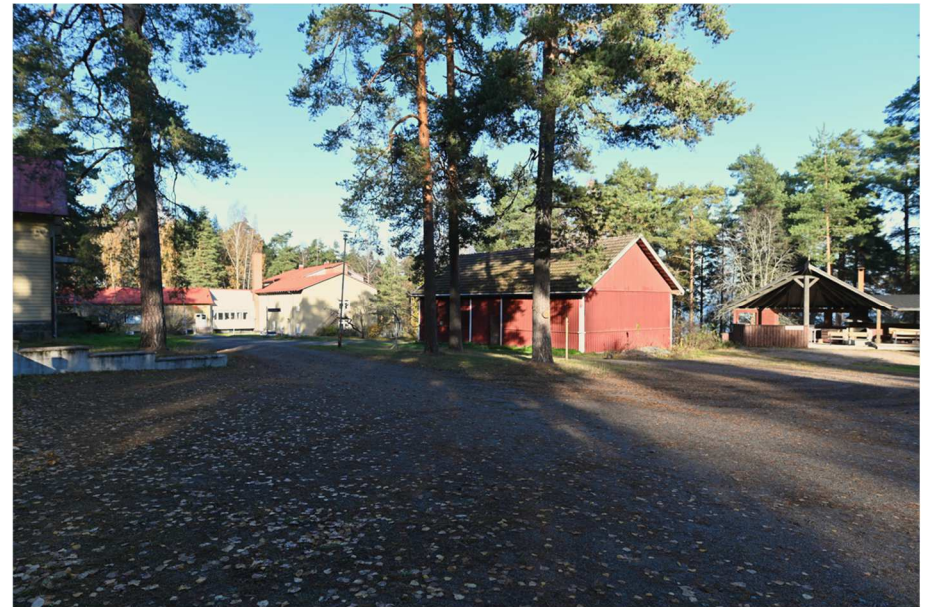
Kuva: Oppilaitostoiminnan aikana pihapiiriin on rakennettu tukimuurein rajattuja autopaikkoja ja kuvassa oikealla näkyvä grillikatot.

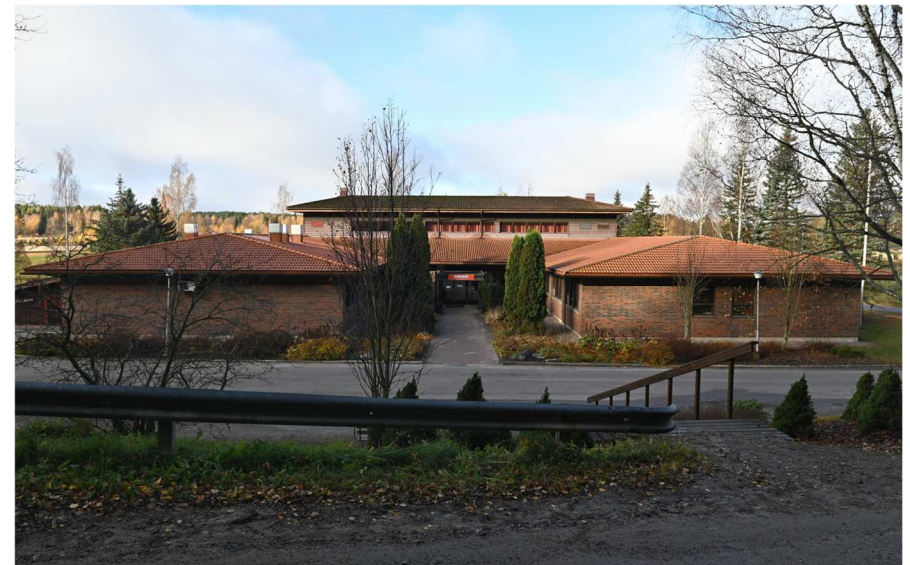
Kuva: Oppilaitoksen pitkät siivet rajaavat pääsisäänkäynnin edustalle sisäpihan, jossa istutukset reunustavat ovelle vievää laatoitettua käytävää.

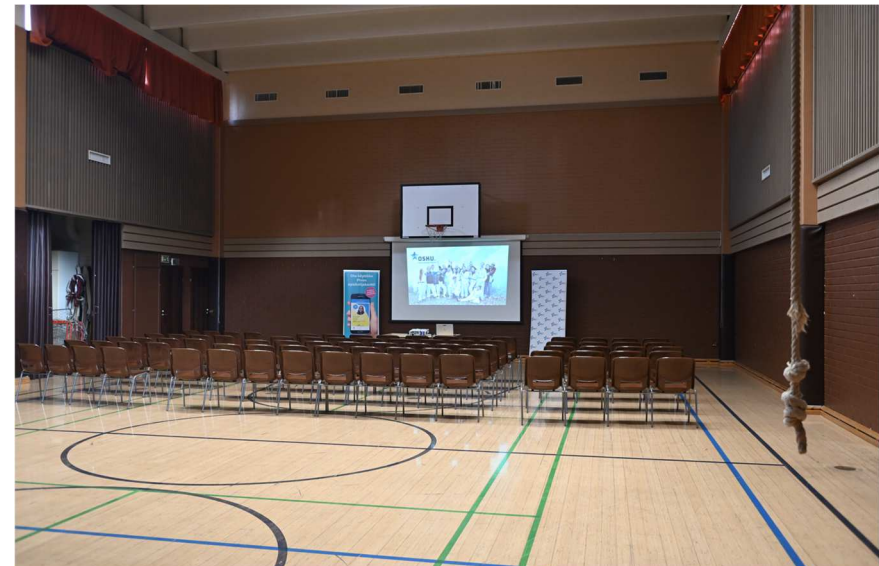
Kuva: Keskustilana on juhla- ja palloilusali ja sen vieressä sijaitseva eteishalli.

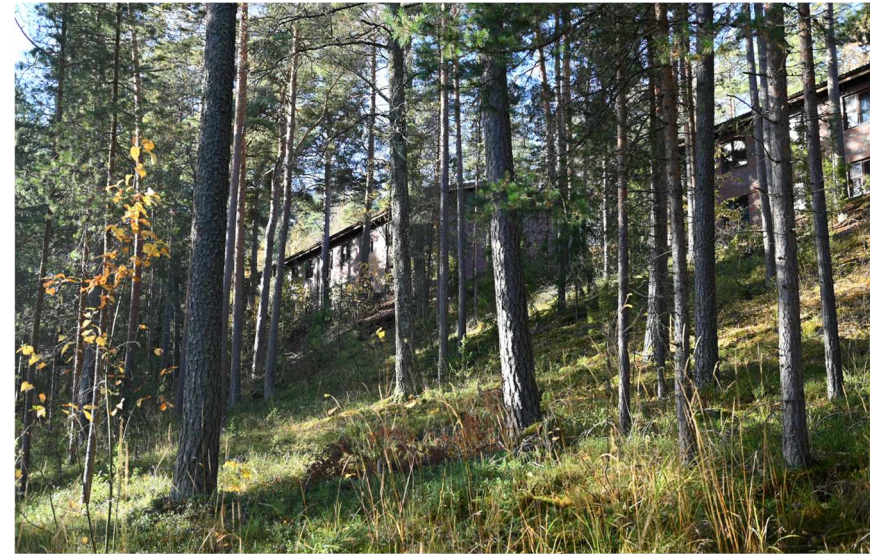
Kuva: Rinne alkaa muutaman metrin päässä taloista ja viettää jyrkästi kohden rantatasannetta. Rinne on puoliavointa mäntymetsää.

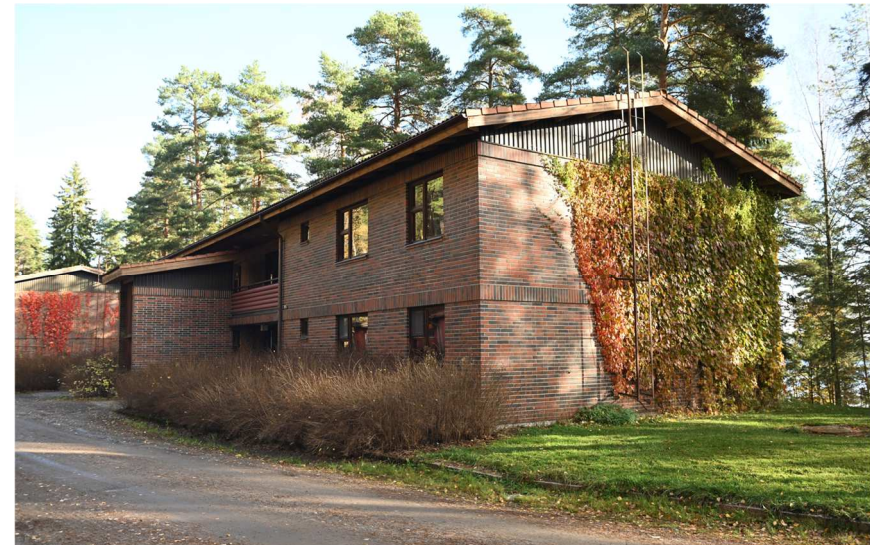
Kuva: Opiskelija-asuntoloiden luhtikäytävä on lyhyt ja sisäänvedetty. Porras on luhdin keskiakselilla.

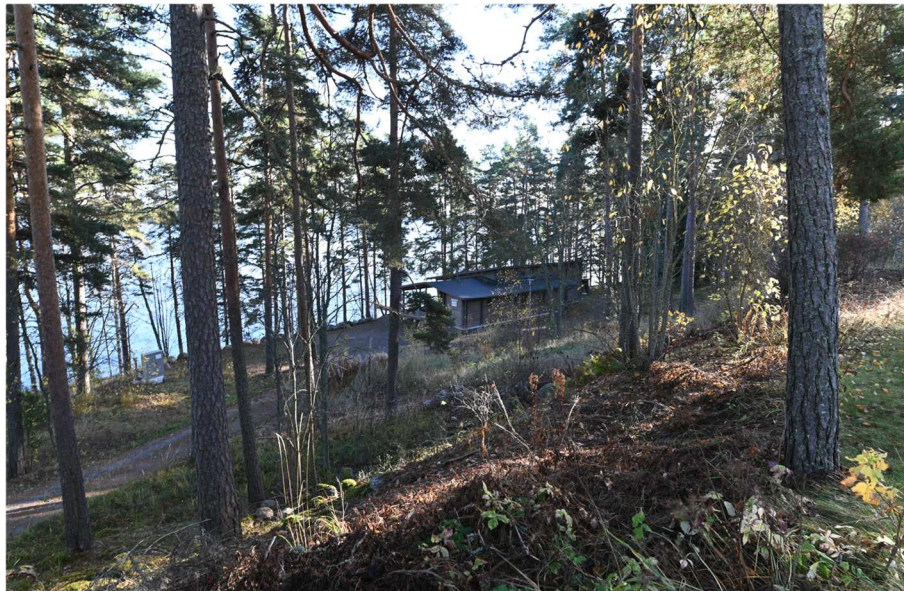
Kuva: Uutta rantasaunaa varten laajennettu pieni tasanne vanhalle rantasaunalle vievän rantatien varrella.

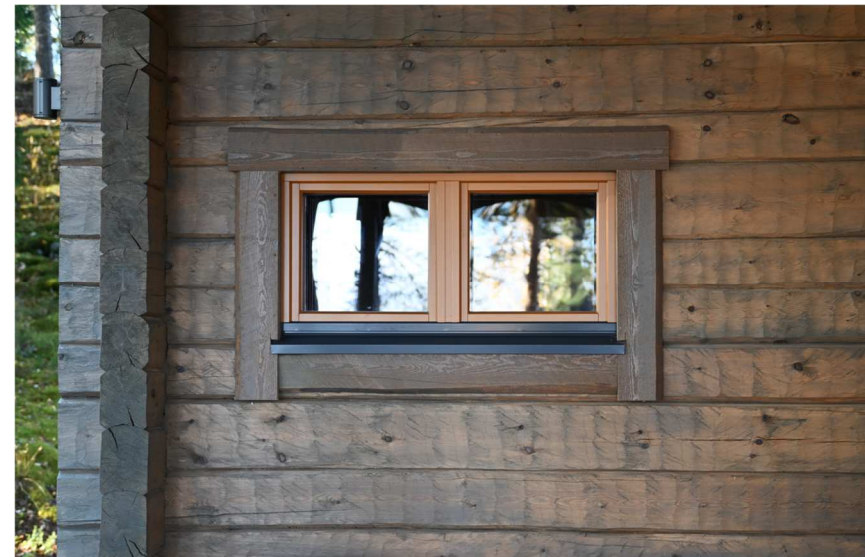
Kuva: Piiluttua hirsiseinää.

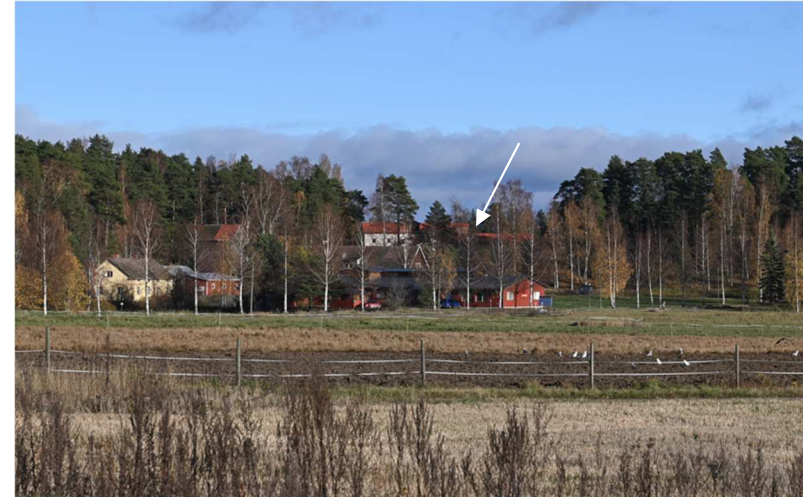
Kuva: Vanhainkodin talouskeskus. Etualalla näkyvä yksikerroksinen punainen rakennus on myöhempiä koulurakennuksia. Mummola osoitettu nuolella.

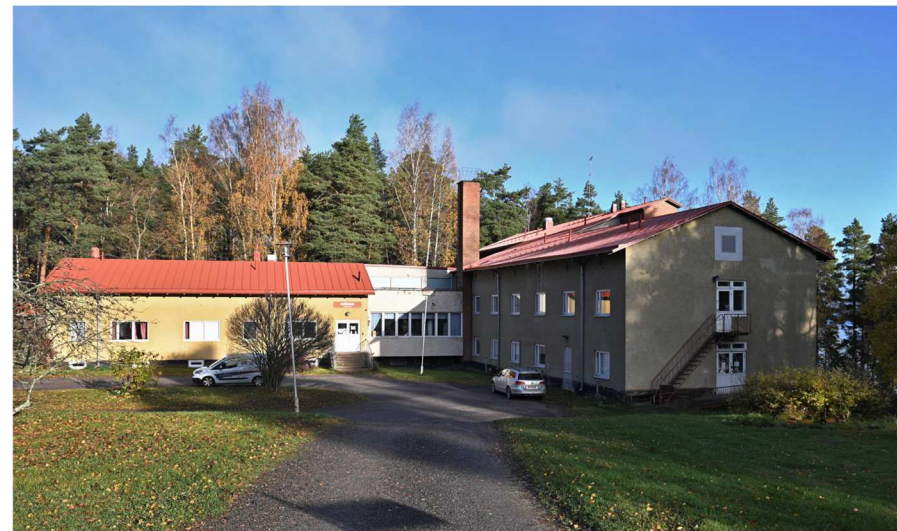
Kuva: Nykyinen ulkiväri on vanhainkodin ajoilta: Keltainen keittiösiipi – vaalea eteishalli, nivelosa – harmahtava asuntosiipi (vanhainkodin aikaiset käyttötarkoitukset).

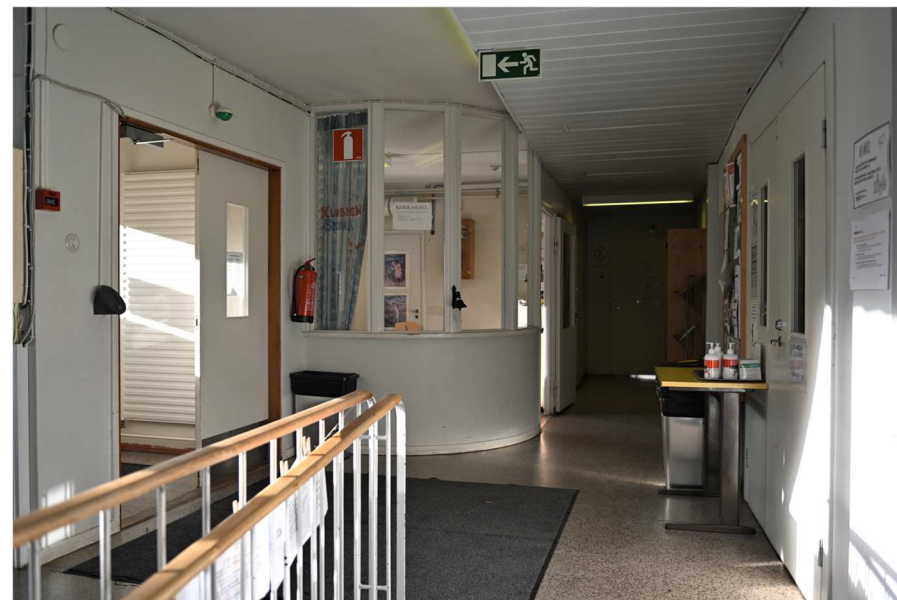
Kuva: Nivelosan eteishalli, jossa kaarevaseinäinen toimistohuone.

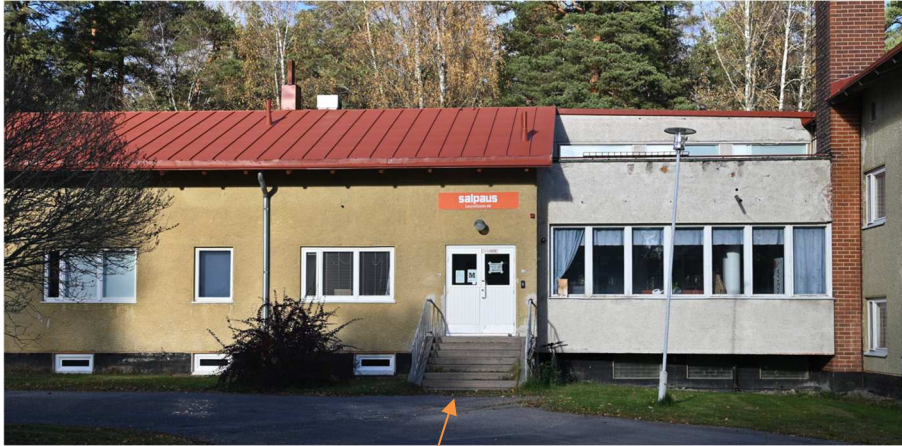
Kuva: Pääsisäänkäynti.

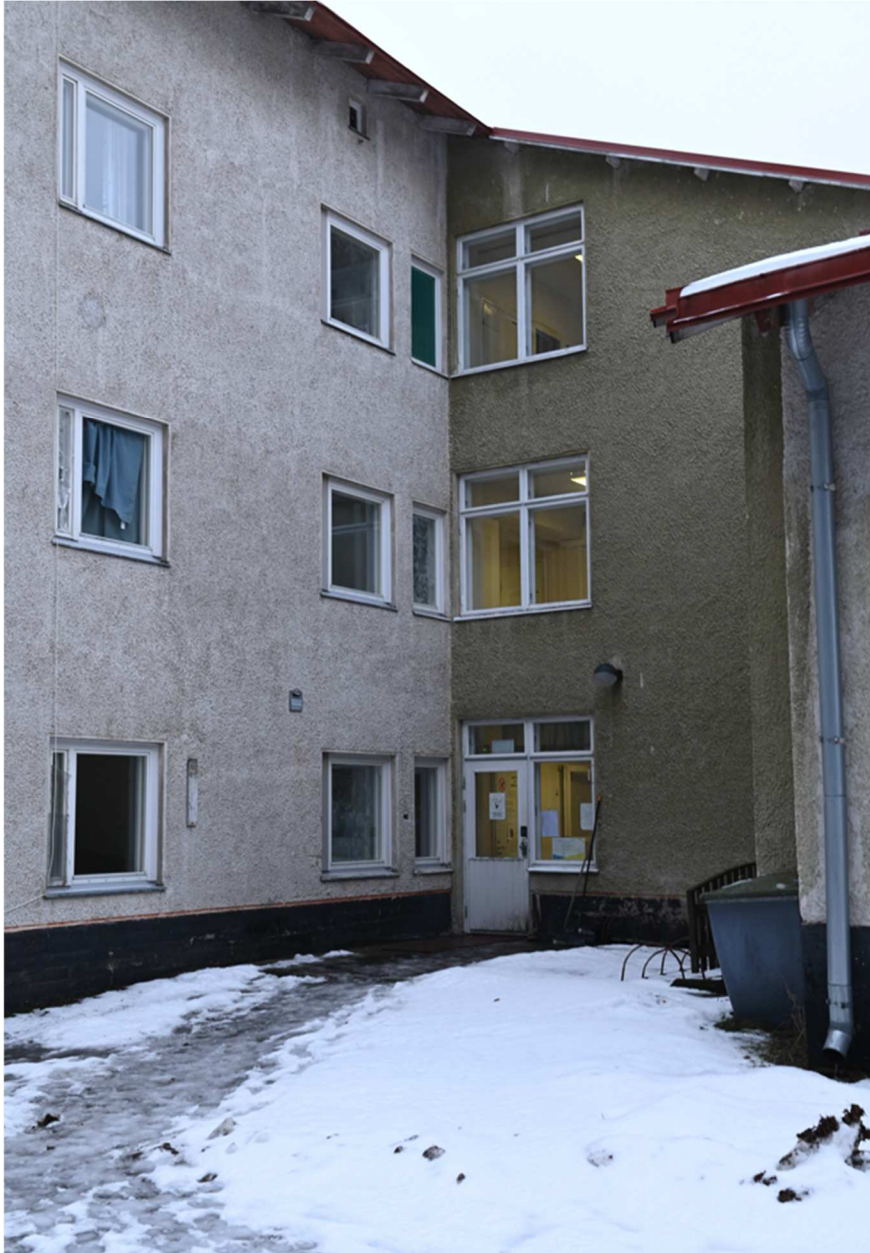
Kuva: Sivuovi ensimmäisen kerroksen alatasolle, jossa sijaitsivat vanhainkodin sairasosastot.

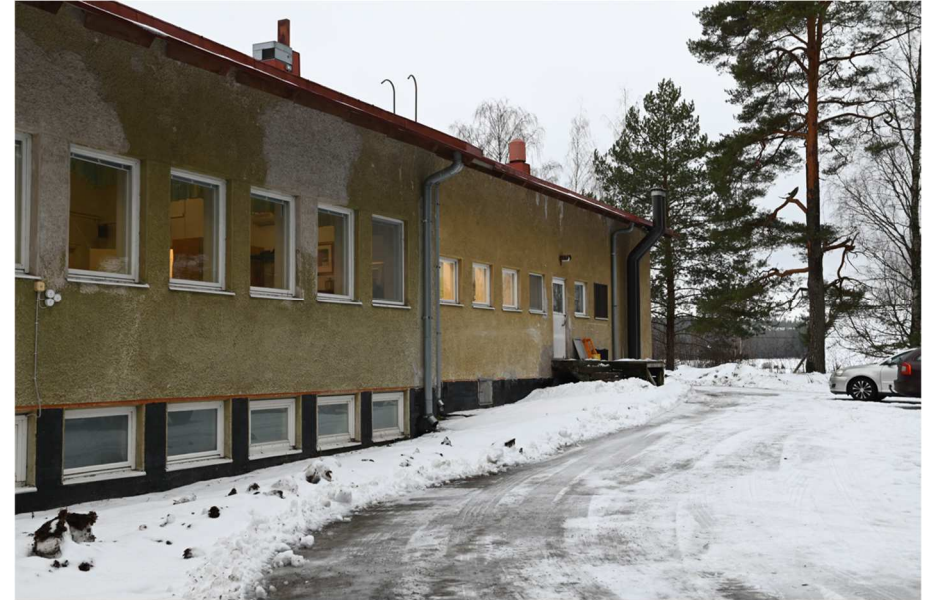
Kuva: Keittiösiiven julkisivu pohjoiseen. Etualalla ruokasalin ikkunat.

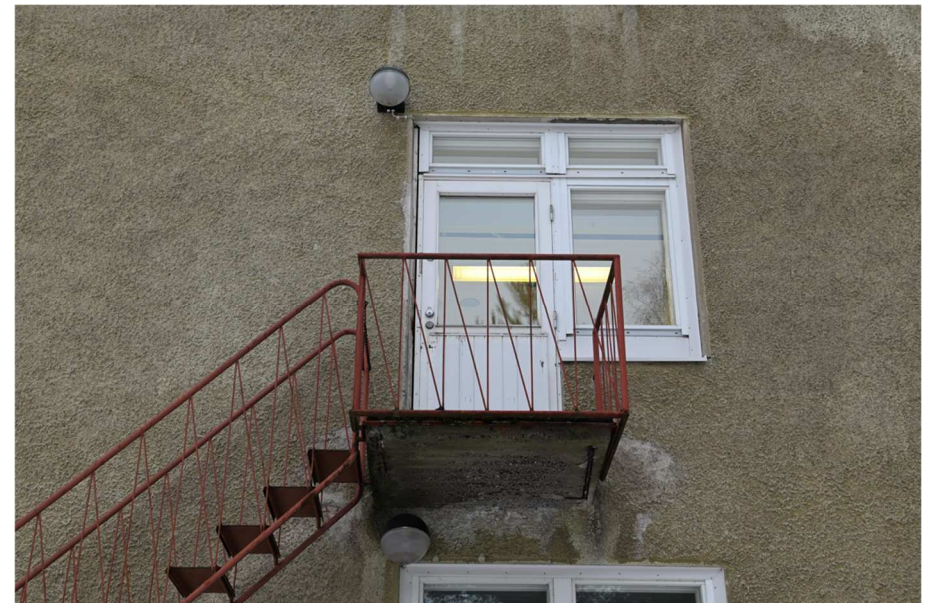
Kuva: Alkuperäinen portaikko ja parveke metalliputkikaiteineen toiseen kerrokseen, jossa on ollut vanhainkodin naisten osasto.

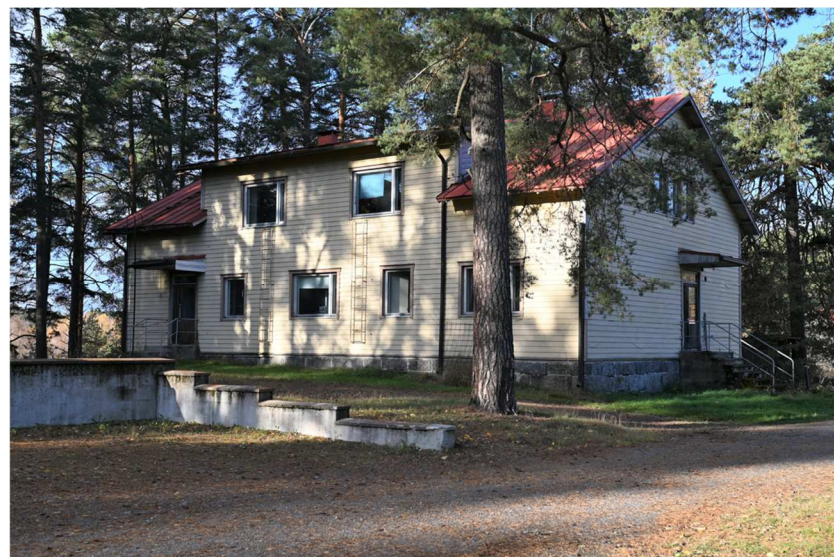
Kuva: Sairasosastoksi rakennettua hirsitaloa korotettiin ja ulkoasu modernisoitiin 1960-luvun alussa. Oletettavasti sisäänkäyntejä on alun perin ollut symmetrisesti kaksi julkisivussa.

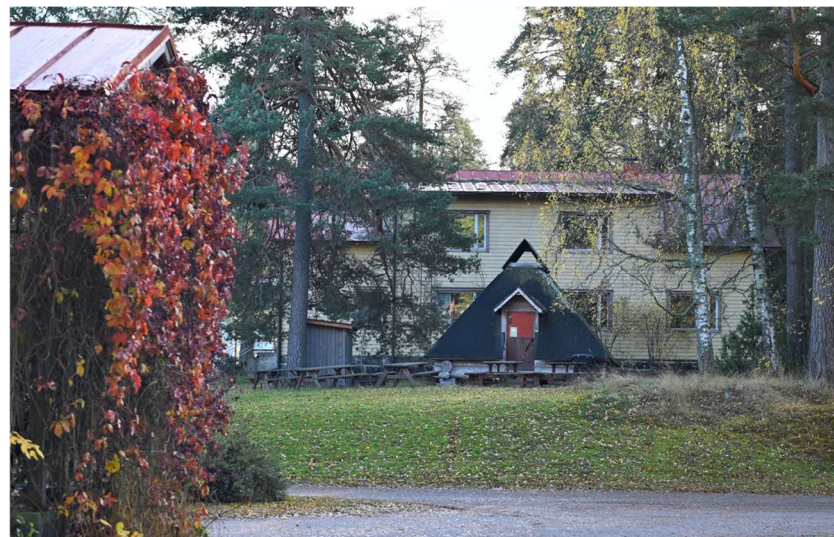
Kuva: Pohjoisjulkisivussa ei ole sisäänkäyntejä. Rakennus on korkeammalla kuin Mummola, jonka kuisti näkyy kuvassa vasemmalla.

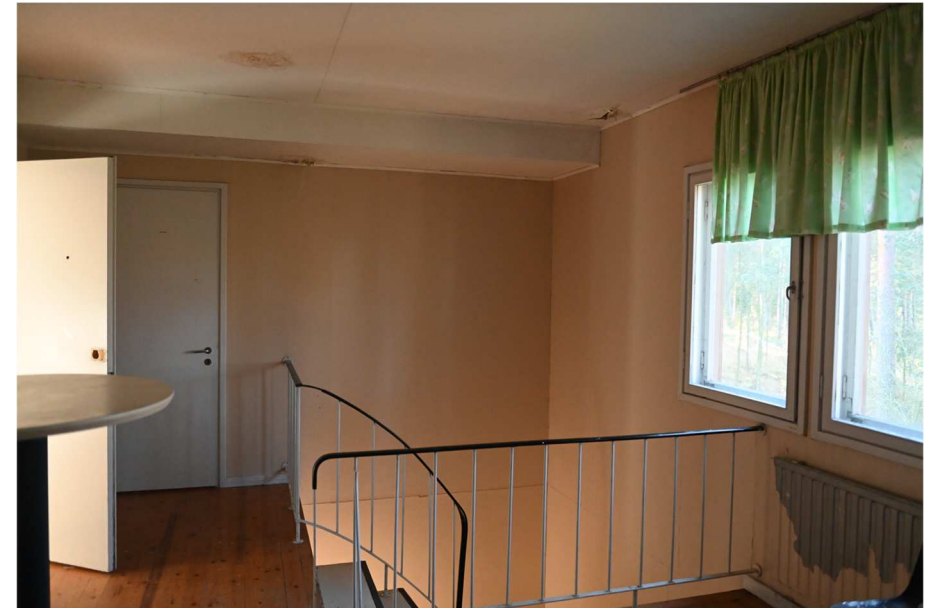
Kuva: Yläkerta on rakennettu 1960-luvun alussa.

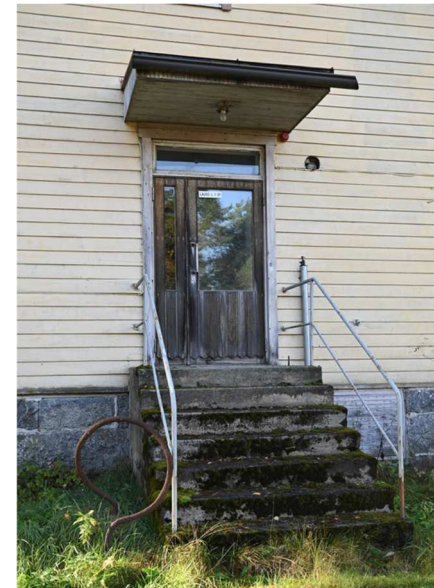
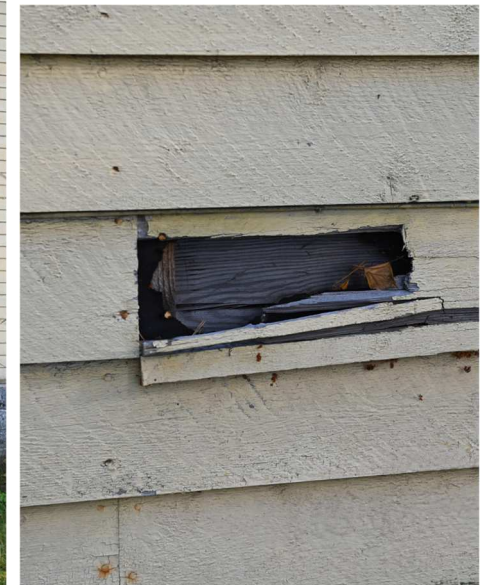
Kuvat: Päätysisäänkäynti on myös 1960-luvun alusta: betoniporras, metalliputkikaide, lippa ja ovi. Sirkkelisahattua lautaa ja alla hirsiseinä.

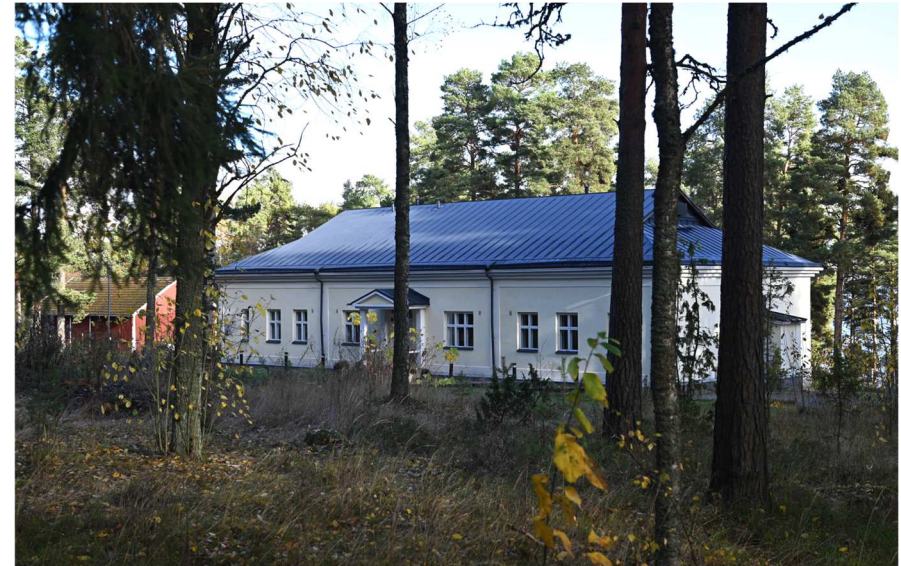
Kuva: Julkisivu länteen. Rakennuksen sisätilat on uudistettu kokonaisvaltaisesti 2016 valmistuneessa korjaushankkeessa, jota toteutettiin myös opiskelijatyönä. Sitä edellinen laajempi remontti oli tehty 1950-luvun alkupuoliskolla.

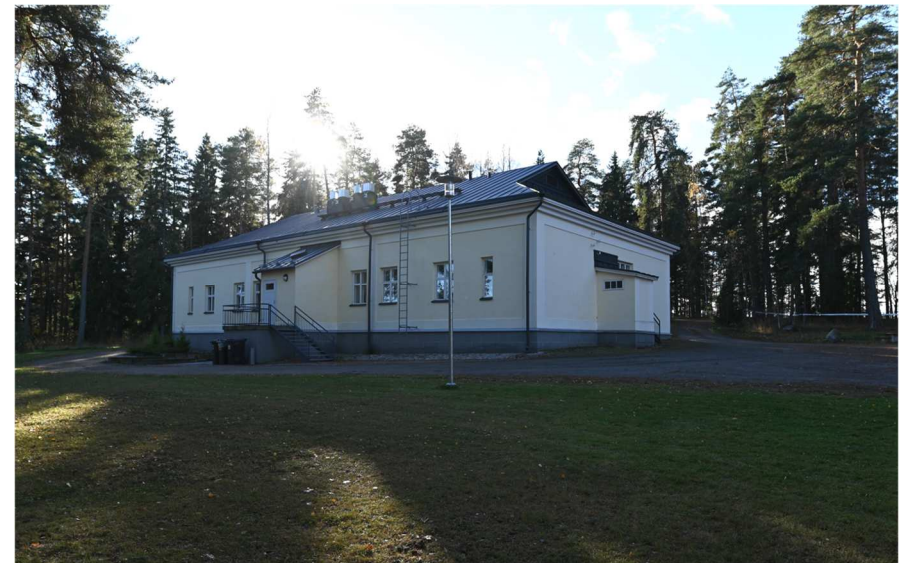
Kuva: Julkisivu itään. Viime remontin yhteydessä puretti katonharjalta aikaisempi poistoilman tuuletuskotelo, myös päätykolmioita on muutettu; alun perin katon päätyviisteet olivat yhtenäiset, ks. ilmakeku s. 18.

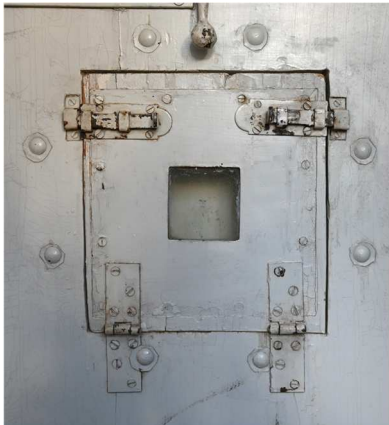
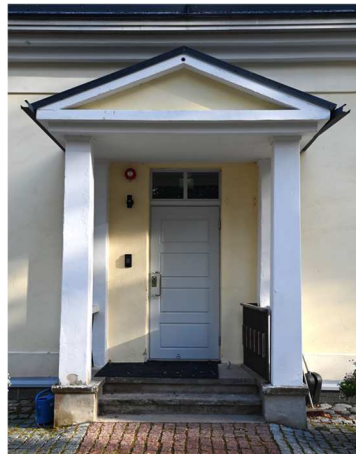
Kuva: Luukku vanhassa potilashuoneen ovesa. Kuva: Länsijulkisivun sisäänkäynti.

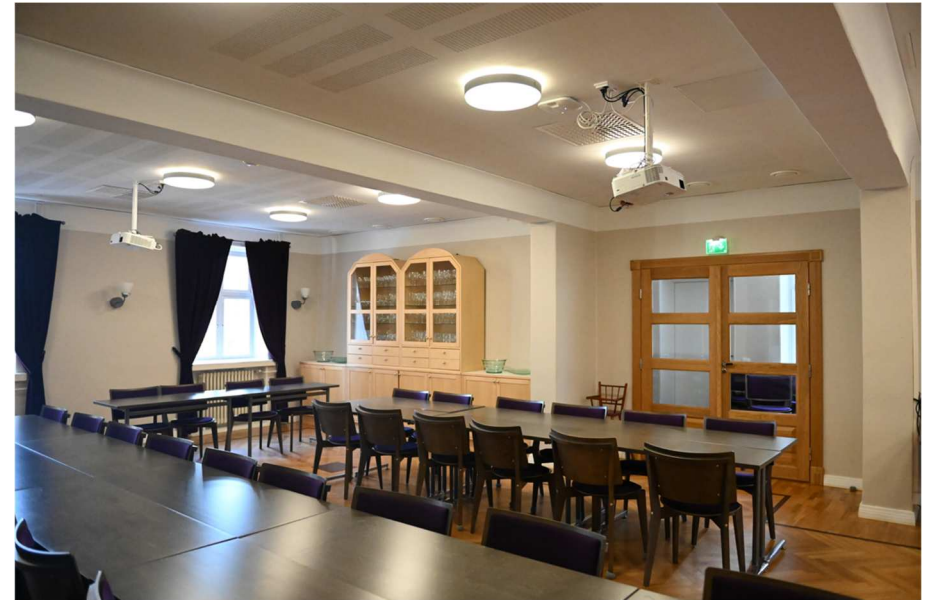
Kuva: Viime saneerauksessa rakennuksen huonetiloihin tehtiin muutoksia.

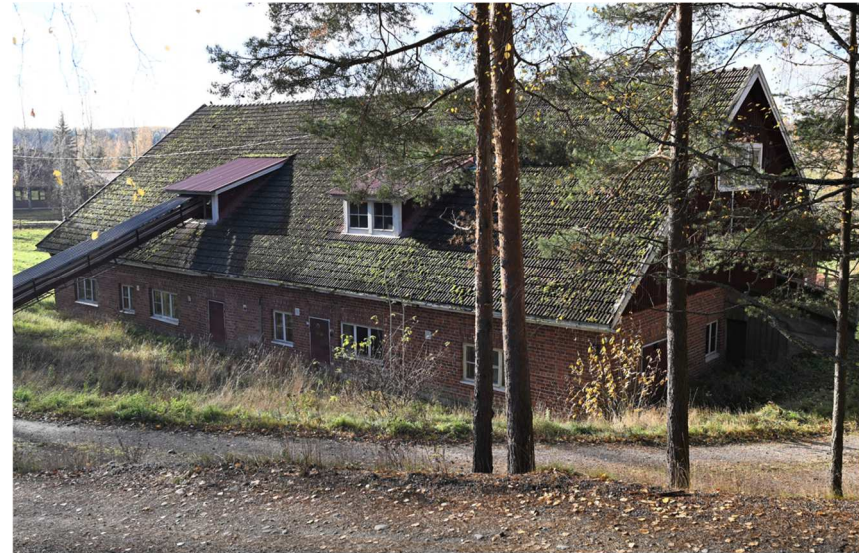
Kuva: Vanhainkodin aikainen käsin lyödyistä tiilistä muurattu karjarakennus.

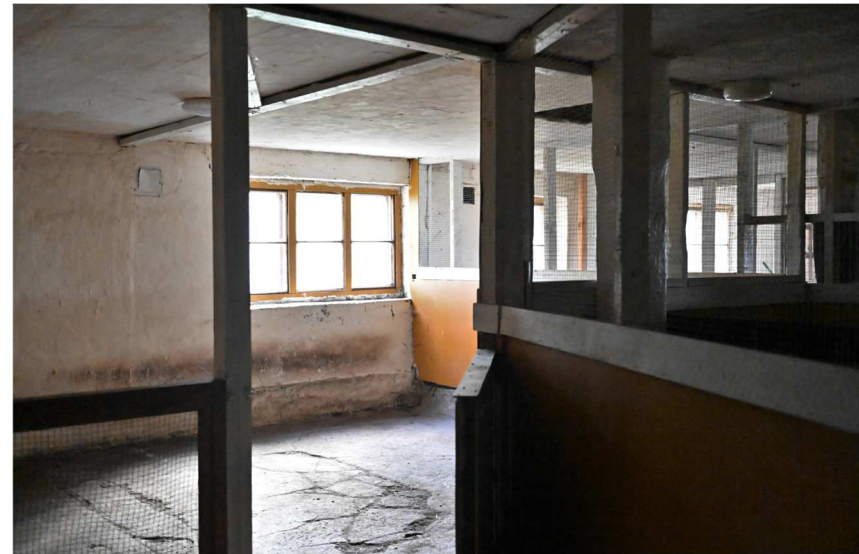
Kuva: Sisäkuva karjarakennuksen alakerrasta, josta on purettu navetan aikaisia rakenteita ja tehty tilalle pilttuita. Raportin s. 3 on kuva ylisiltä.

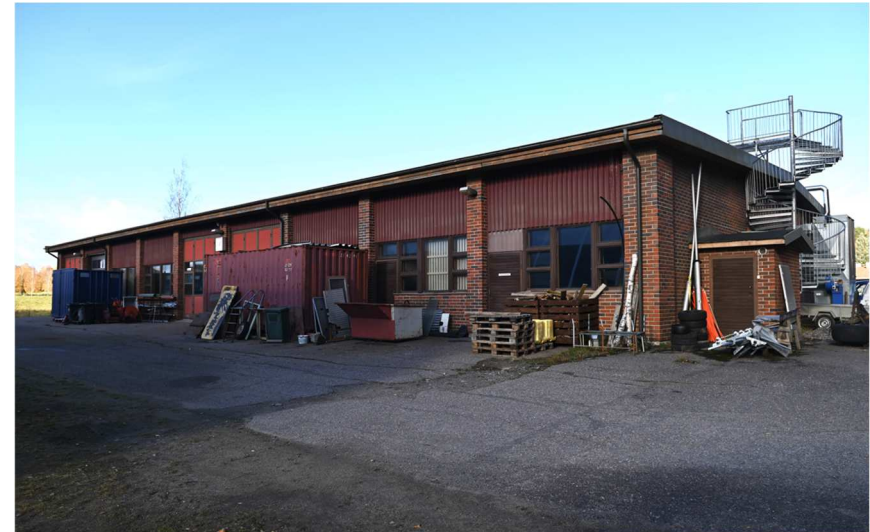
Runko: Betoni

Katto: Harjakatto, aaltopeltikate

Julkisivut: tummaksi poltettu tiili puhtaaksi muuraus; profiloitu pelti PVC-pinnoite

Kuva: Konehalli.

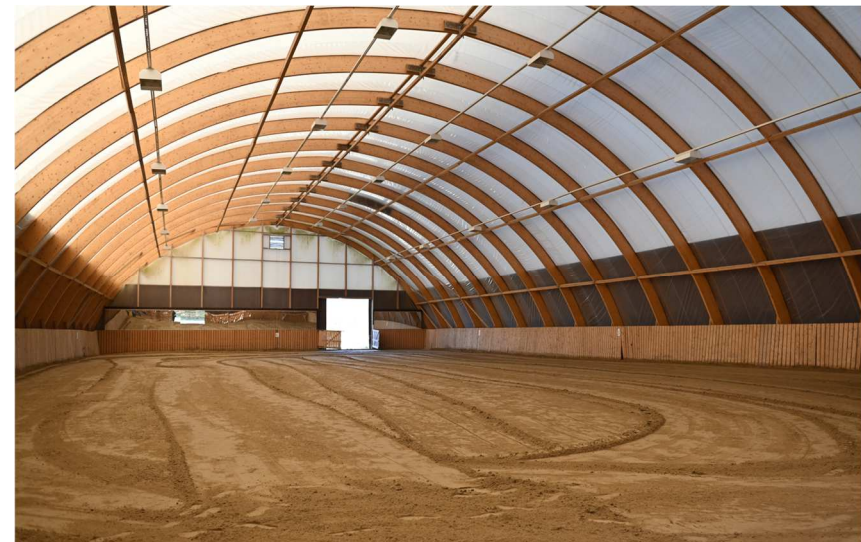
Runko: Liimapuu, kehäkaari

Julkisivut: Muovipressu

Kuva: Maneesi.

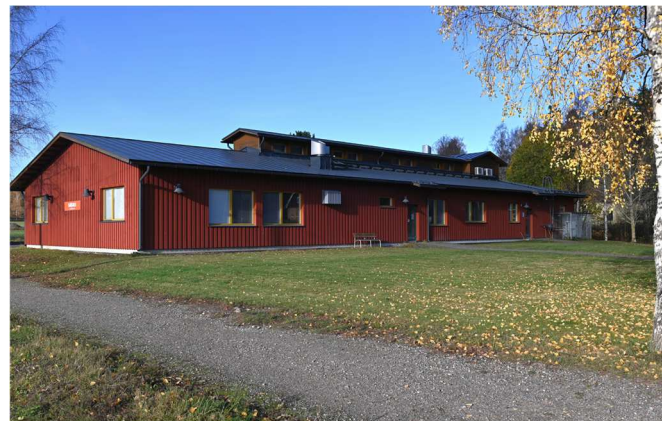
Runko: Puu

Katto: Loiva harjakatto, pelti

Julkisivut: Lomalaudoitus

Kuva: Tassula.

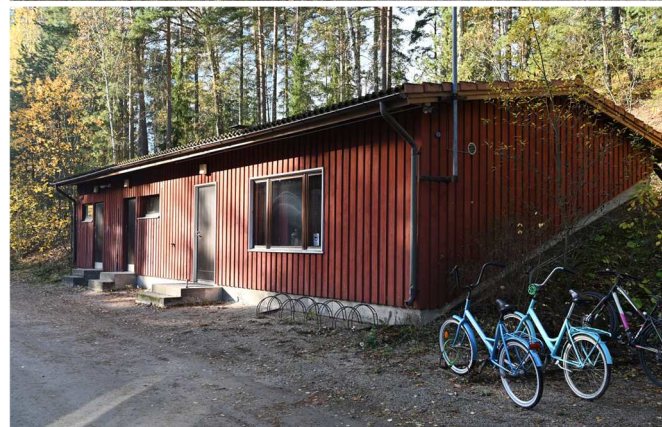
Runko: Puu, rankorakenne

Katto: Loiva harjakatto, betonitiili

Julkisivut: Lomalauta

Kuva: Huoltorakennus

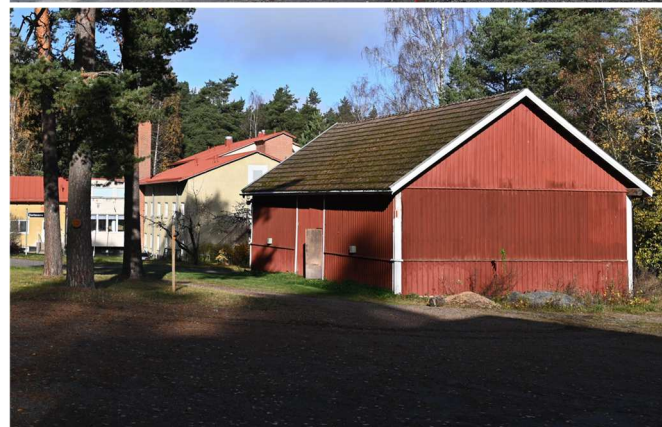
Muutokset: huoltorakennusta on 2010-luvulla lyhennetty eteläpäädyistä, sekä purettu jokin muu pienempi rakennus. Vesikattoa kannattelee vanha ristikkorakenne. Ulkoverhousta on uusittu.

Kuva: Vanha huoltorakennus.

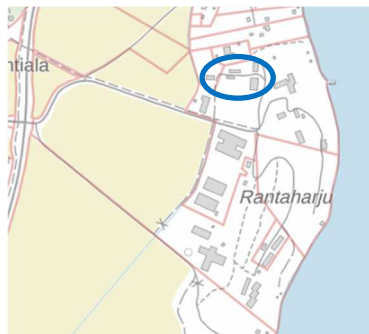
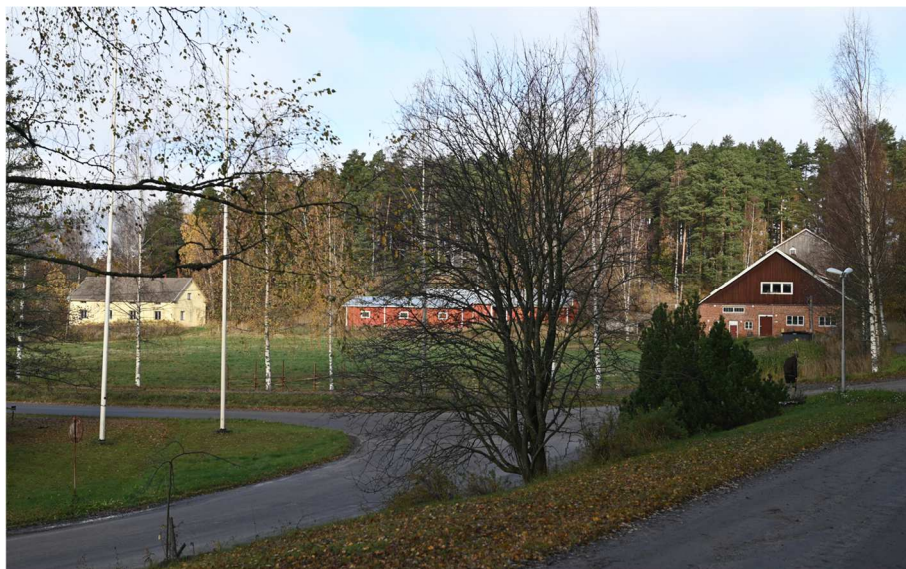
Kuva: Taustalla on Mäntypolun rakennuksia: Piekkola-asuinrakennus, valjastuskatos ja vanhainkodin tiilinavetta.

Kuva: Mäntypolkua karjarakennuksesta Huminaan. Niiden välille on rakennettu pihattotalli ja valjastuskatos 2000-luvulla. Kuvassa vasemmalla olevan pihattotallin länsipäädystä saattaa olla jäljellä osa vanhasta paikalla olleesta vanhainkodin aikaisesta ulkorakennuksesta.

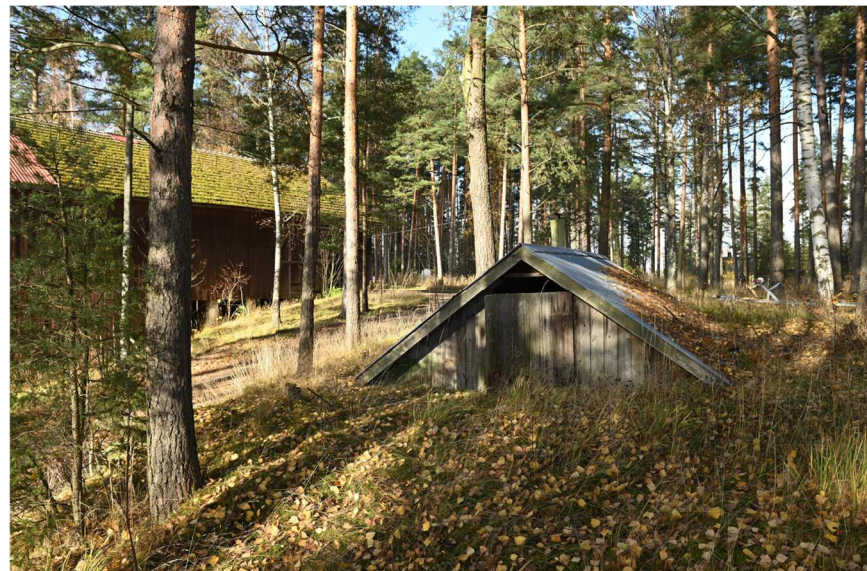
Kuva: Vasemmalla näkyy entinen korkea lautaseinäinen puimala ja etualalla katettu kellarimonttu, jossa betonirakenteita.

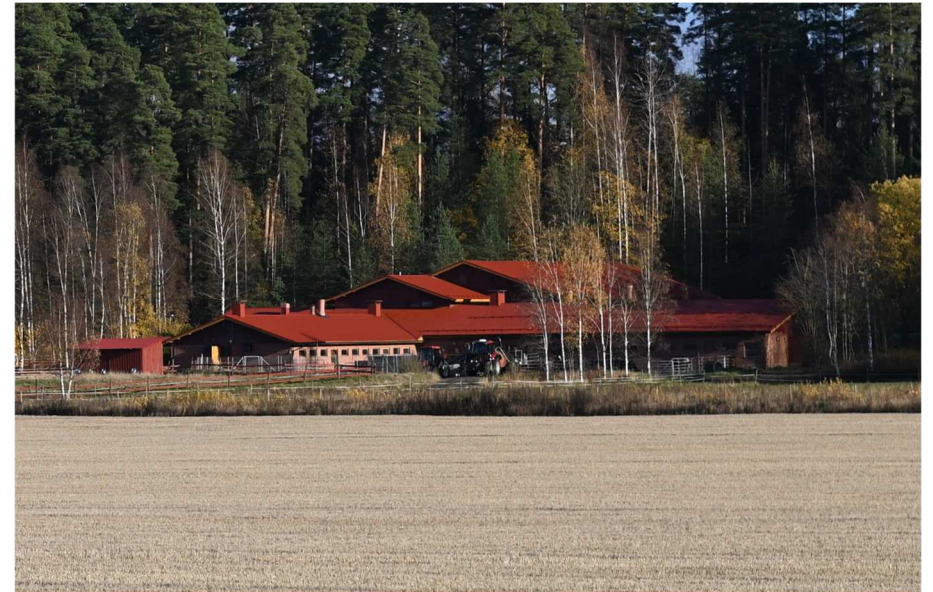
Kuva: Oppilaitoksen navetta.

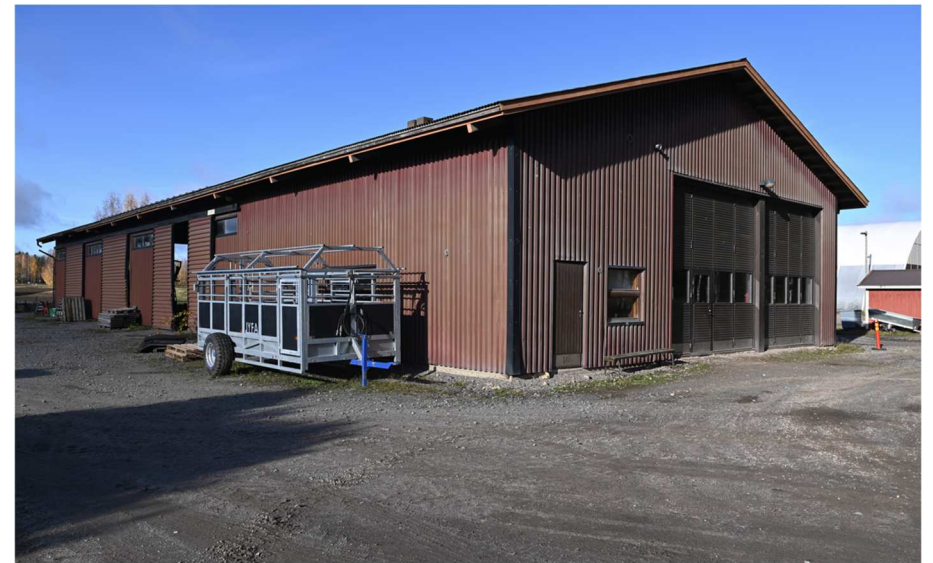
Kuva: Halli.
