RAKENNUSINVENTOINTI

RAPORTTI 19.1.2023

FM Teija Ahola, Selvitystyö Ahola, Mikkeli

Selvitys	Rakennusinventointi
Tilaaaja	Koulutuskeskus Salpaus
Käyttö	Asemakaavan perusselvitys, lupaprosessit
Alue	Asikkalan kampus
Työn sisältö	Alueinventointi, alueella yhteensä 22 rakennusta ja niiden lisäksi pieniä tarverakennuksia, kuten kotia, puukatoksia ja muista suojia. Koulutuskeskus Salpauksen omistuksessa 15 rakennusta tilalla 16-402-1-137. Rakennusinventointi kahdeksasta rakennuksesta.
Tekijä	FM Teija Ahola, Selvitystyö Ahola, Mikkeli
Yhteyshenkilöt	Hannu Toivonen, Salpaus ja Ilari Ikävalko, Rosberg Ikävalko Oy
Ohjausryhmä	Edustajat Koulutuskeskus Salpauksesta, Arkkitehtitoimisto Rosberg Ikävalko Oy:stä, Hämeen ELY-keskuksesta ja Päijät-Hämeen alueellisesta vastuumuseosta.
Ajankohta	10-12/2022 – 01/2023
Aineistot	Raportti 19.1.2023 (pdf) Valokuvat (jpg)
Valokuvat:	Selvitystyö Ahola, Teija Ahola 2022 (jollei toisin mainita)

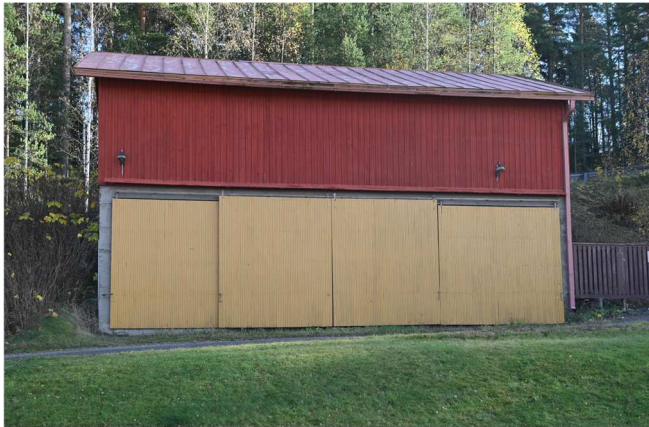
Kuva: Lämpökeskuksen viereinen rakennus on merkitty kuivaamoksi 1980-luvun asemapiirokseen.

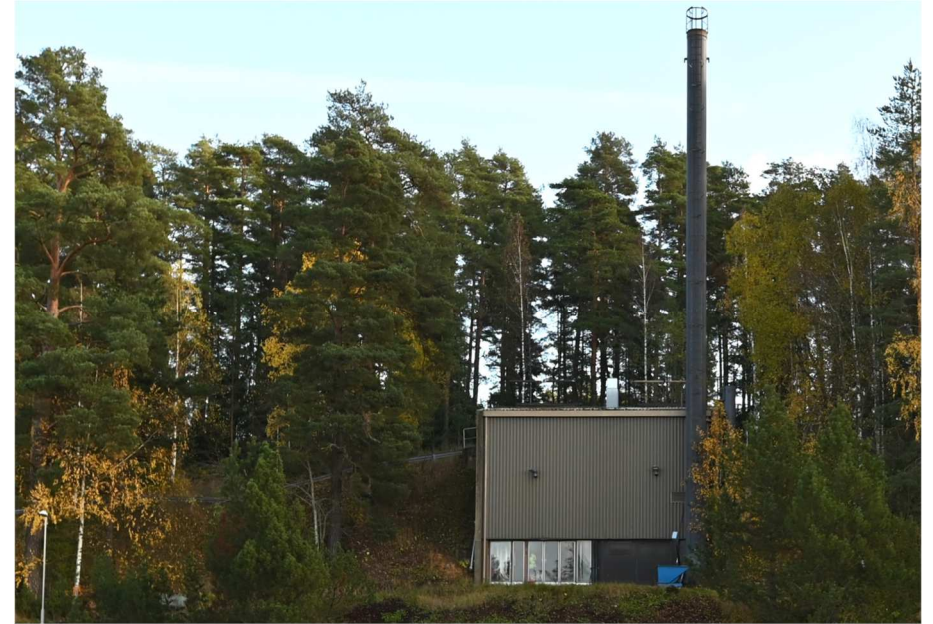
Kuva: Lämpökeskus.

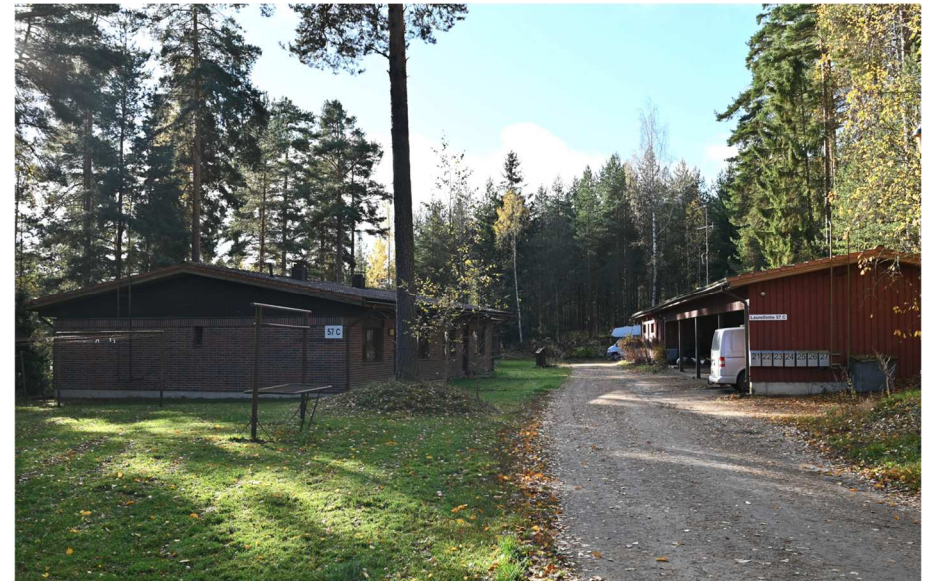
Kuva: Rivitalo.

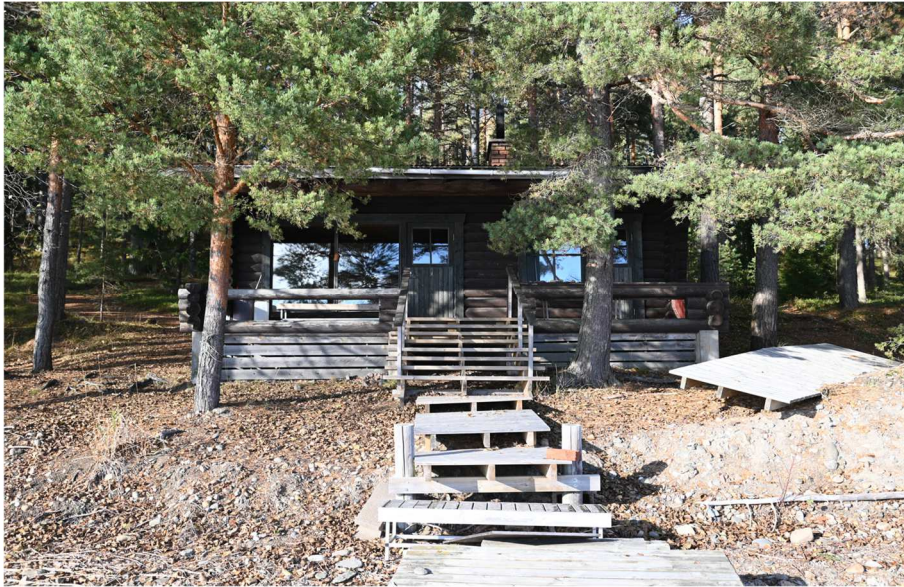
Kuva: Harjakattoinen pyöröhirsisauna. Portaat johtavat laiturille.

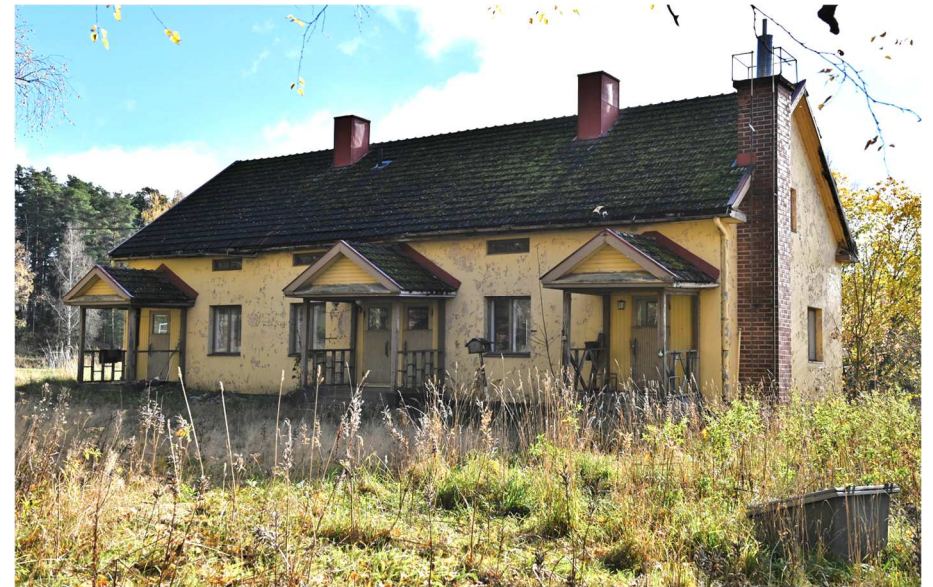
Kuva: Piekkolana tunnettu asuinrakennus on oletettavasti ollut vanhainkodin maatilán työntekijöiden käytössä. Kuistit, ovet ja ikkunat ovat vanhat.
